## Pujols sur Ciron – Lieu dit Mareuil – RD109E4 : effondrement du 10 mai 2020

**Objectifs** : Analyse d'un effondrement qui s'est produit le 10 mai 2020

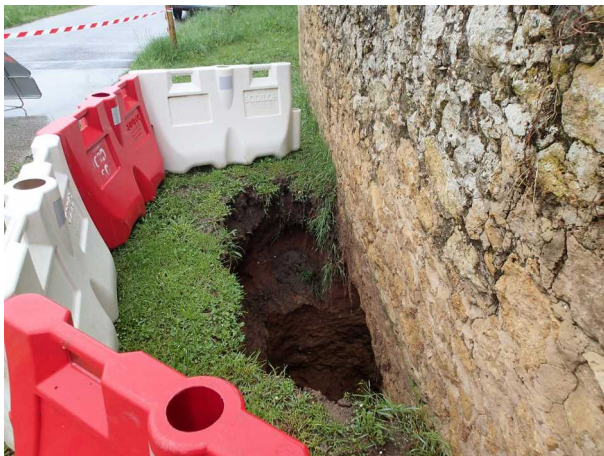
Nous constatons immédiatement que le phénomène est très important et instable.  
Il s'est produit sous un mur de moellons qui sépare une propriété privée de la route RD109E4.  
Sa profondeur estimée est de 4 à 5m.

- les bordures et le fond de l'effondrement sont instables et fluides : mélange divers de terre, de bois et d'objets de surface
- les fondations du mur de moellons ne reposent sur rien et sont en plein vide au milieu de l'effondrement

*Illustration 2: Eff Clos de Gensac - RD109E4 : Côté RD*

Le secteur, la route et les bâtiments sont en danger, il faut combler au plus vite.

L'urgence étant de protéger la route et les bâtiments contre l'effondrement général, j'ai donné le feu vert pour un comblement le plus tôt possible.

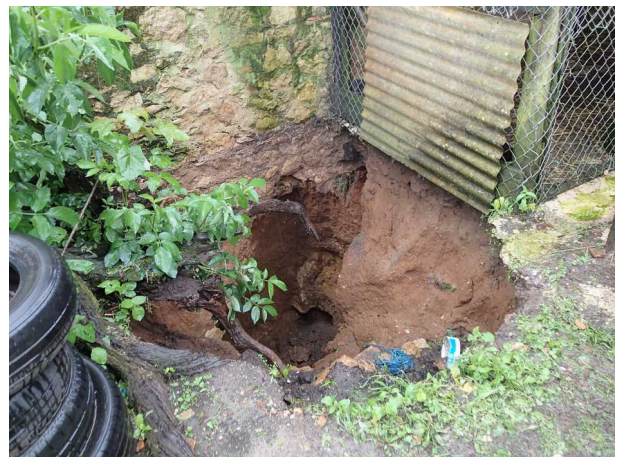
- des fissures sont repérées dans le mur de moellons
- une fissure bien marquée (ancienne?) est repérée sur le bâtiment à l'ouest, montrant peut être que l'ensemble du terrain est en mouvement depuis quelques temps

*Illustration 1: Eff Clos de Gensac - RD109E4 : côté propriété privée*

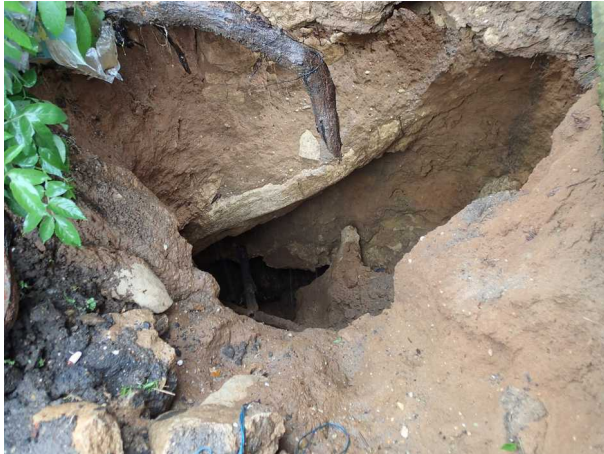
- la cavité est pénétrable et profonde de 4m à 5m
- une strate rocheuse est visible à -2m
- au dessous et au dessus de la strate il y a un mélange de terre et d'éboulis, nous ne voyons pas de suite

*Illustration 3: Eff Clos de Gensac - RD109E4 : l'entrée*

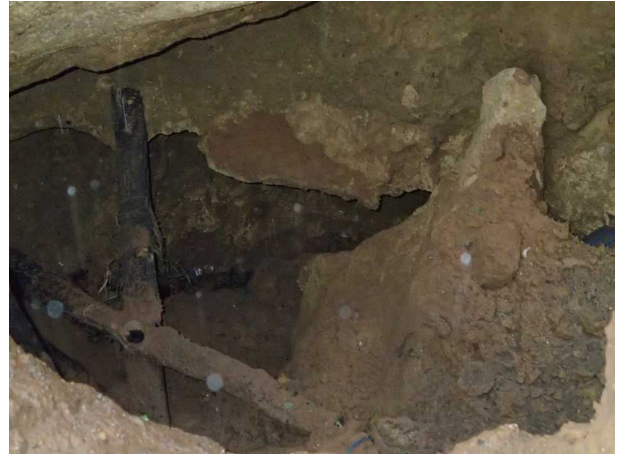
*Illustration 4: Eff Clos de Gensac - RD109E4 : le fond*

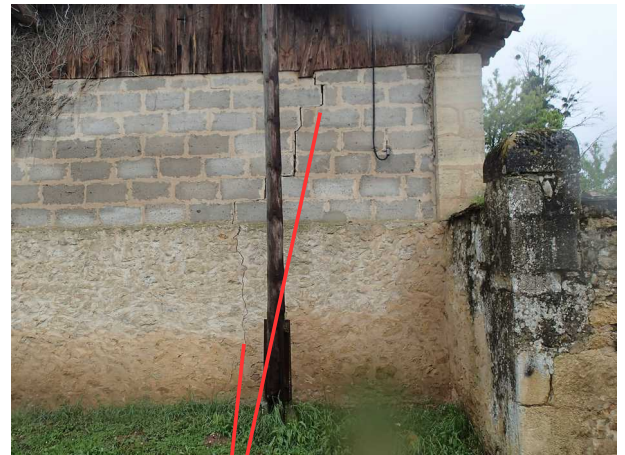
*Illustration 5: Fissures sur le mur de la maison attenante à l'effondrement. Il y a des fissures aussi sur le mur au dessus de l'effondrement*

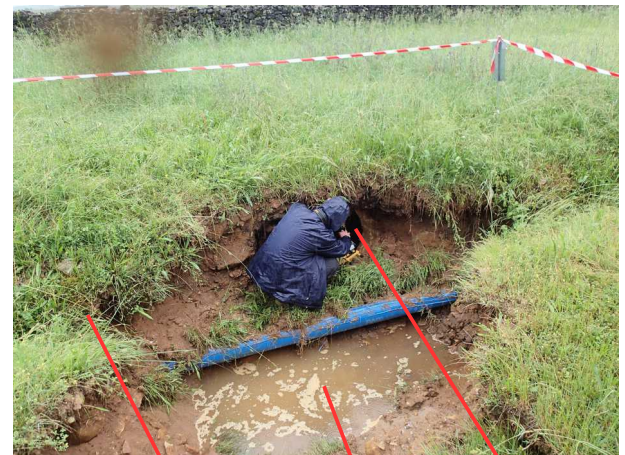
Il est situé à 100m au NORD-EST de l'effondrement principal, en bordure de la route à côté du fossé sous la zone herbeuse du vignoble. Il absorbe l'écoulement du fossé.

Il est formé par une cavité de 2m de long, sur 1m de large et profonde de 0,50m

*Illustration 6: Vue de l'effondrement du fossé et de la perte*

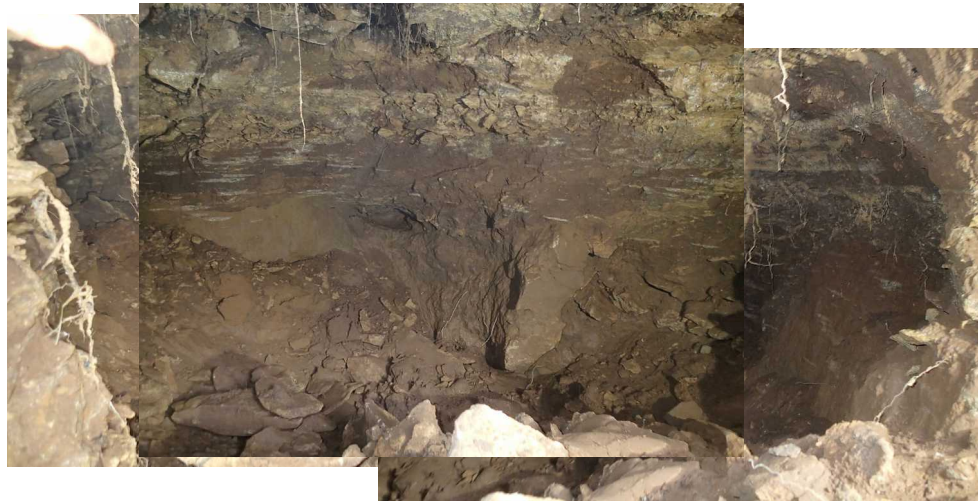
### Panoramique de l'intérieur de l'effondrement secondaire :

La cavité est pénétrable, on distingue sur la paroi des blocs de calcaire mélangés à de la terre. Nous n'explorons pas le site.
