## Bommes – lieu dit l'Estremade – RD 116E1 – Effondrements – le 13 mai 2020

**Prospection** : Repérages et analyse des phénomènes

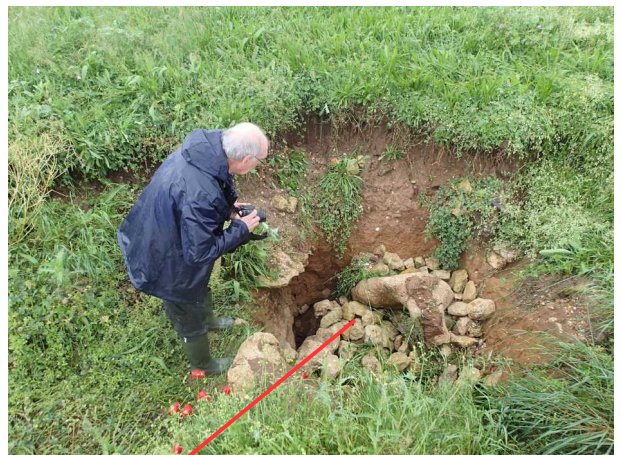
Il est situé à 20 m du bord de la route dans une friche. Il se présente comme une doline avec le fond encombré d'éboulis formant une trémie à -1m de profondeur.

En s'approchant du fond de la doline, nous entendons clairement sous la trémie un bruit d'écoulement avec un effet sonore de tube, et une résonance associée à un vide.

- le fond de la doline est désobstruable sans difficulté

Illustration 1: L'effondrement ; la trémie

- la cavité pourrait être intéressante grâce à l'écoulement souterrain et le vide que nous avons entendu
- avoir les autorisations du propriétaire

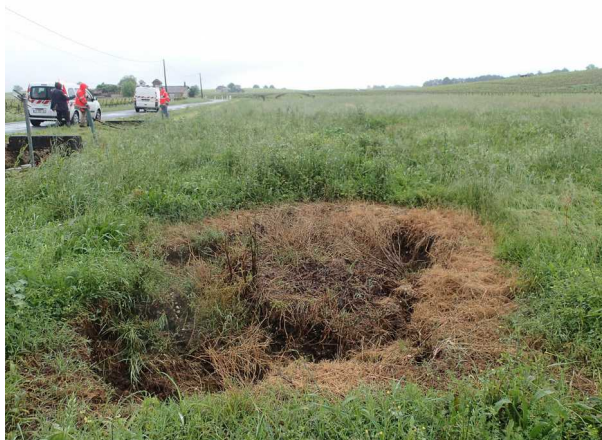
Proche du premier, cet effondrement est peu formé, mais est repérable dans la friche et il peut représenter un danger pour un engin agricole car peu visible. Il semble faire partie de l'ensemble du phénomène.

*Illustration 2: L'effondrement secondaire*

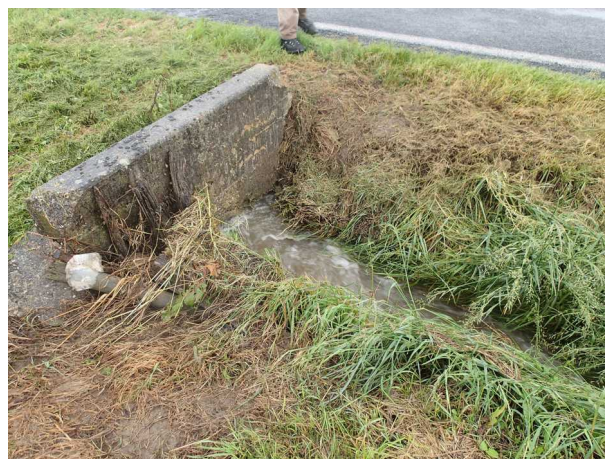
De fortes pluies s'étaient abattues précédemment ce qui a provoqué la crue des fossés.

Sur le site, le débit entier du fossé se perd dans un sous-écoulement situé au fond du fossé, à 20m de l'effondrement principal.

*Illustration 3: Le fossé en crue*

La perte dans le fossé est à risques pour la voirie.

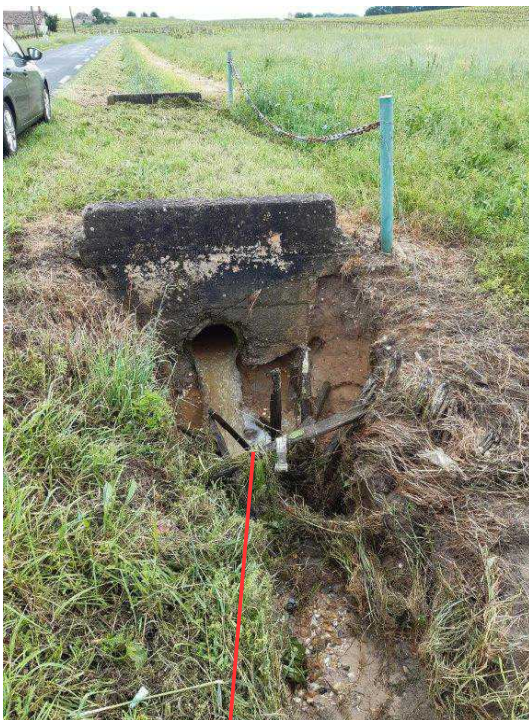
Le débit du fossé était de 20 à 30 litres par seconde. Il s'est rapidement abaissé car la pluie avait cessé. Deux vidéos et les images prouvent la situation.

*Illustration 4: Le fossé à 12h45. La perte active est à ce niveau et elle a baissé en débit*

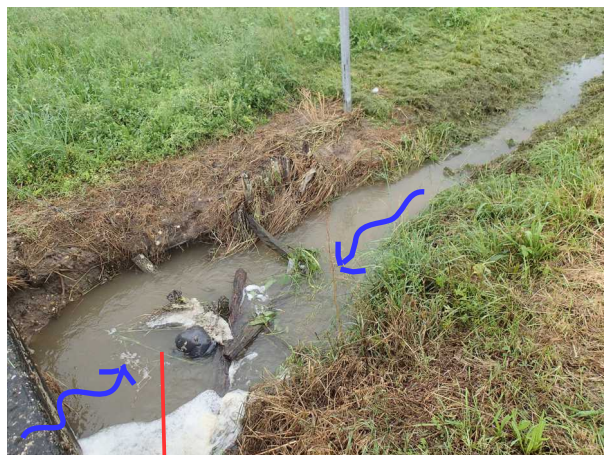
*Illustration 5: Le fossé à 11h40. La perte encore active est à ce niveau*

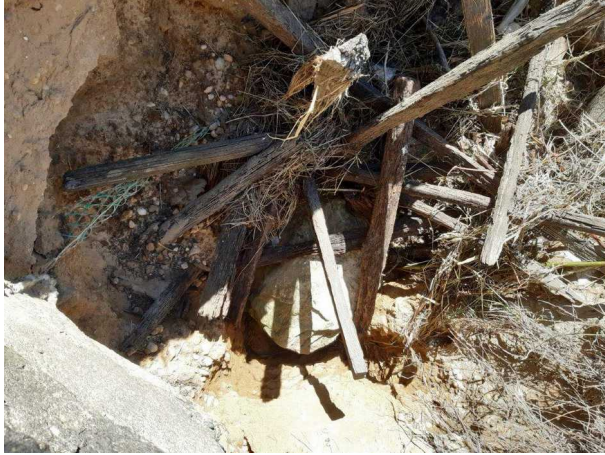
*Illustration 6: Le fossé le 2020-05-19 à 16h37:04. La perte n'est plus active et laisse voir les éboulis*
