## Affouillement karstique RD 109e5 Commune de Preignac

## Visite sur le site du fontis de La Carotte le 03 mai 2014

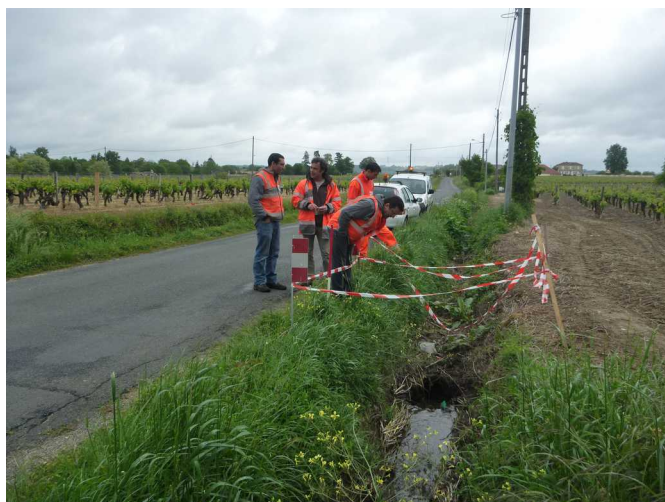
Il se présente sous la forme d'un puits de plus de 3 mètres de profondeur et de 0,50m de diamètre, creusé dans la roche. Un écoulement actif du fossé se perd dans le puits, sous la forme d'une cascade.

*Illustration 2: Vue vers le nord-est, vers l'aval*

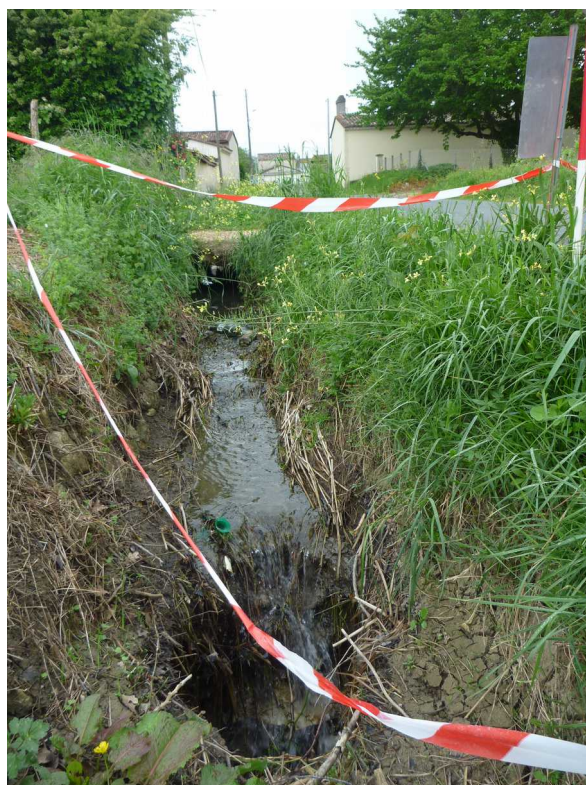
*Illustration 1: Vues vers le Sud-ouest, vers l'amont*

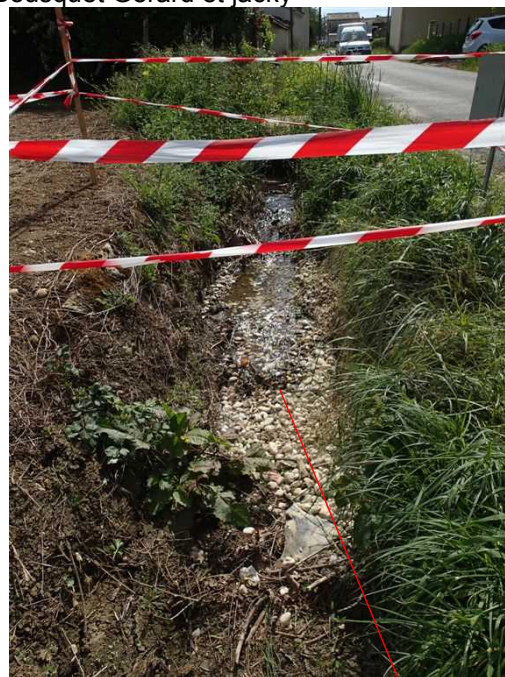
La visite s'effectue l'après-midi.  
Le Fontis de La Carotte est toujours signalé en bord de route.  
Le puits a été comblé de graviers.  
L'écoulement du fossé se perd entièrement dans les graviers.

*Illustration 3: Le fontis, la perte dans les graviers*

**Travaux effectués** : orifice bouché selon les règles de l'art

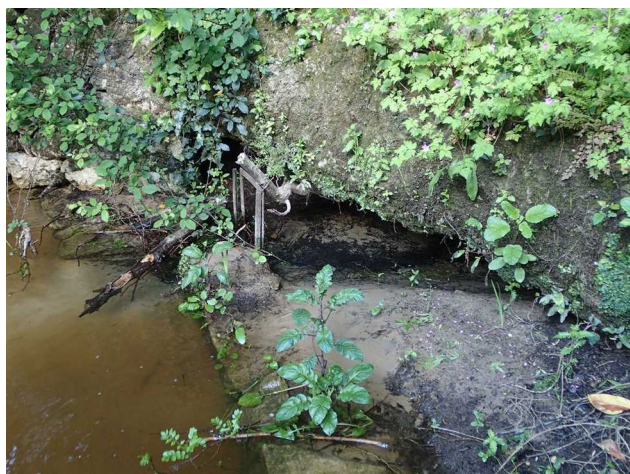
Au moulin de Lamothe, nous rencontrons l'habitant du lieu qui nous indique une résurgence au pied de son moulin, rive droite.  
En effet, sous un porche surbaissé et bien formé, une résurgence active aux eaux claires se mélange aux eaux troubles du Ciron. Un peu en amont, un lavoir est inondé et se dégrade.  
Les repérages étant faits, nous retournons vers le fontis de La Carotte.  
Le fontis de La Carotte capture entièrement les eaux du fossé qui devraient aller dans le vallon qui fait suite et qui alimente les ruines du bord du Ciron au lieu dit Bataney, vues précédemment.

*Illustration 4: La résurgence du Moulin de Lamothe*
