Le Gourmeron souterrain à Rousine, Pompage du 26 septembre 2015 :

1 Présentation :

Lieu/grotte : Communes de Daubèze et de Saint-Brice , lieu dit Rousine, perte et résurgence du Gourmeron

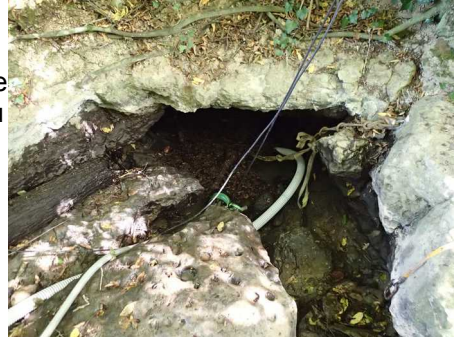
Illustration 1: La résurgence équipée

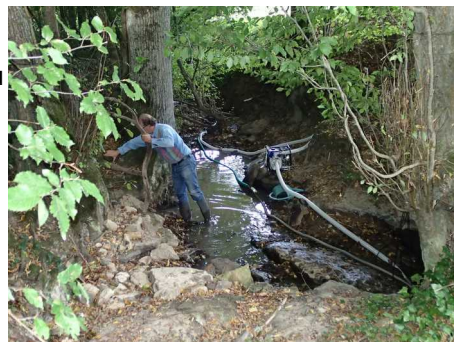
- motopompe thermique de 4kw, débit théorique à plat = 25 m³/heure, propriété CRES
- tuyau d'aspiration de longueur de 6m équipé d'une crépine, propriété CRES
- tuyau de refoulement de 14m, propriété CRES
- groupe électrogène de 2kw, prêt du CDS33
- vide cave branché sur le groupe électrogène, 10m de tuyau de refoulement, prêt de Philippe
- micro-ordinateur portable pour la gestion des vidéos (Philippe)
- caméra de type sportive (Philippe), appareil photo étanche (Gérard), éclairage de type spot (Gérard)
- matériel de topographie classique, propriété CRES
- 2 véhicules personnels pour le transport du matériel (Philippe et Gérard)

Illustration 2: Motopompe et évacuation

Comme prévu Gérard et Philippe sont sur le terrain à 9 heures. Sans attendre, ils installent le matériel, et, à 09h37, le moteur démarre sans accroc. Il est à noter que l'installation d'une crépine (système anti-retour d'eau) a permis d'amorcer rapidement le tuyau d'aspiration.

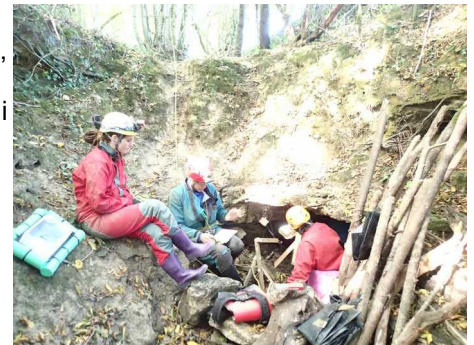
Marie-Jo et Guy sont à la cible, Gérard est aux appareils, Ana est aux écritures et à la photographie. Les relevés se font de la perte vers la résurgence.

Illustration 3: Début de la topographie au niveau de la perte

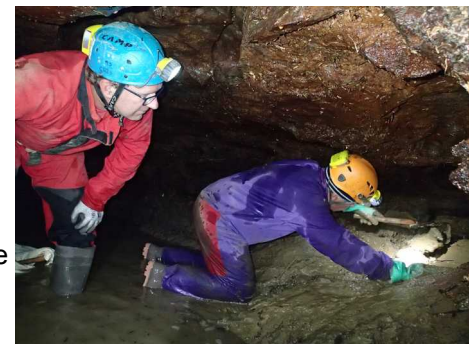
Philippe et Michel se consacrent à la désobstruction de l'affluent rive droite, il faut enlever un amalgame d'argile fluide et de petits blocs. Le ravinement provoqué par le débit de l'affluent provoque quelques coulées boueuses qui impressionnent les spéléos, car ils ne savent pas les masses d'eau qu'il y a derrière ces barrages de boues et de roches. Sur le qui-vive, ils observent une rapide accalmie des coulées, et les travaux se poursuivent. Finalement, un beau boyau est dégagé jusqu'à une étroiture formée de petits blocs et d'argile. La suite étroite se devine. Les travaux sont arrêtés faute de temps.

Illustration 4: Désobstruction
