Compte-rendu de la sortie du 21 juillet 2016 au Vieux Moulin de Preignac

Lieu/grotte : Preignac, site du Vieux Moulin, invitation de l'association du Vieux Moulin
Désobstruction : Pompage

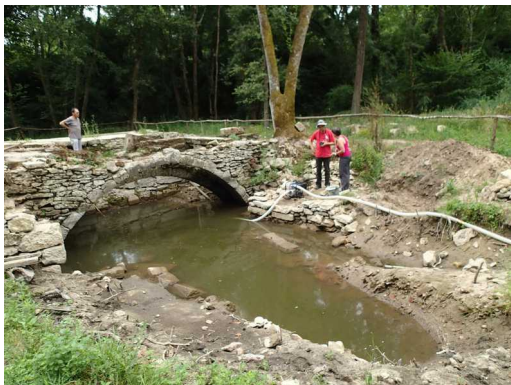
Illustration 2: La vasque au début du pompage

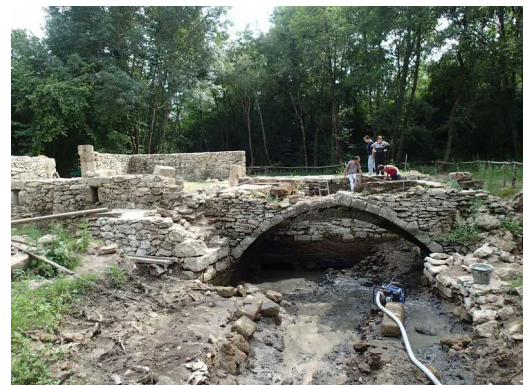
Illustration 1: La vasque à la fin du pompage

Vers la fin, l'épaisseur de la laisse d'eau est faible, moins de 30cm, ce qui provoque un tourbillon et une aspiration d'air qui désamorçait la pompe. Nous ralentissons au maximum le régime du moteur, mais l'eau très boueuse ralentit les débits et désamorçait le système ; cela nous oblige à arrêter régulièrement le moteur pour réamorcer la crépine.

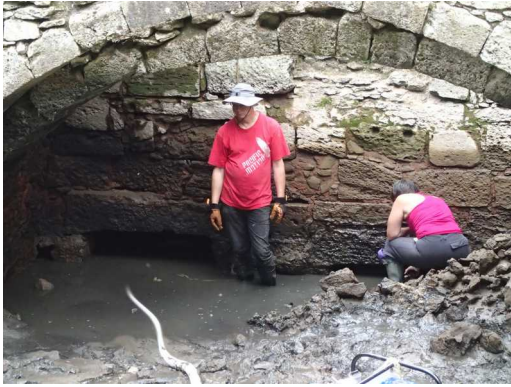
*Illustration 3: Les sorties d'eau
aval du moulin se révèlent.
Remarquer les eaux très
boueuses qui ralentissent le
débit de la pompe.*

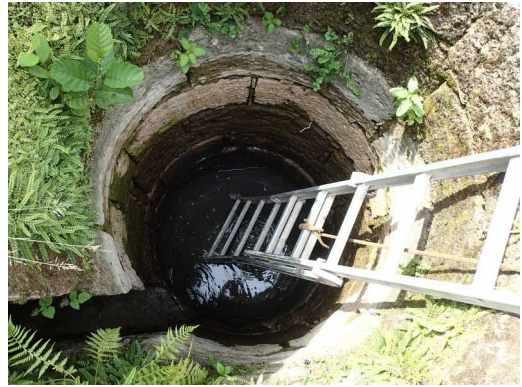
*Illustration 4: Une des 3
cuves qui contenait la roue
d'énergie.*
