## Naujan-et-Postiac, effondrement de la carrière de Bellegarde : 13 mars 2021

Lieu/grotte : Naujan et Postiac, carrière de Bellegarde

Carte : IGN 1/25000, numéro 1637 EST, Sauveterre de Guyenne

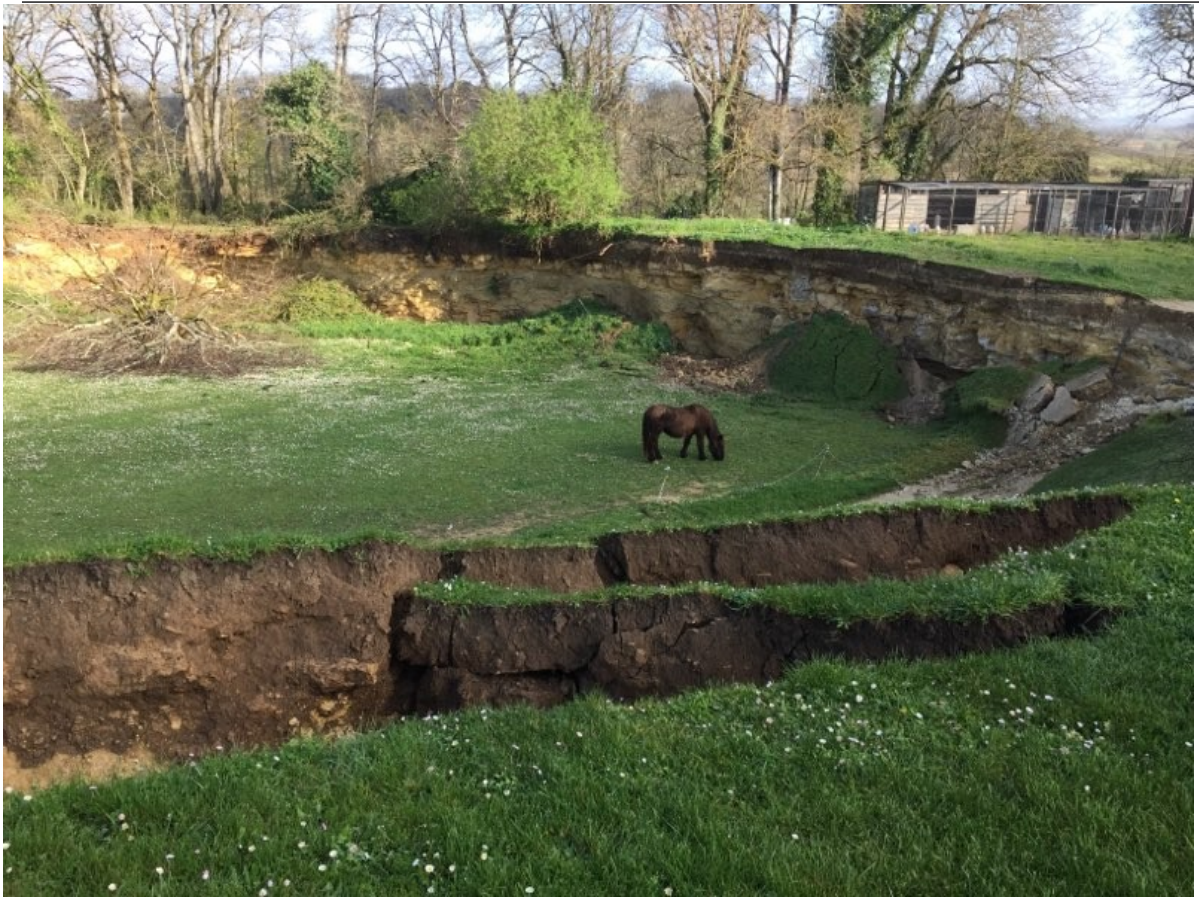
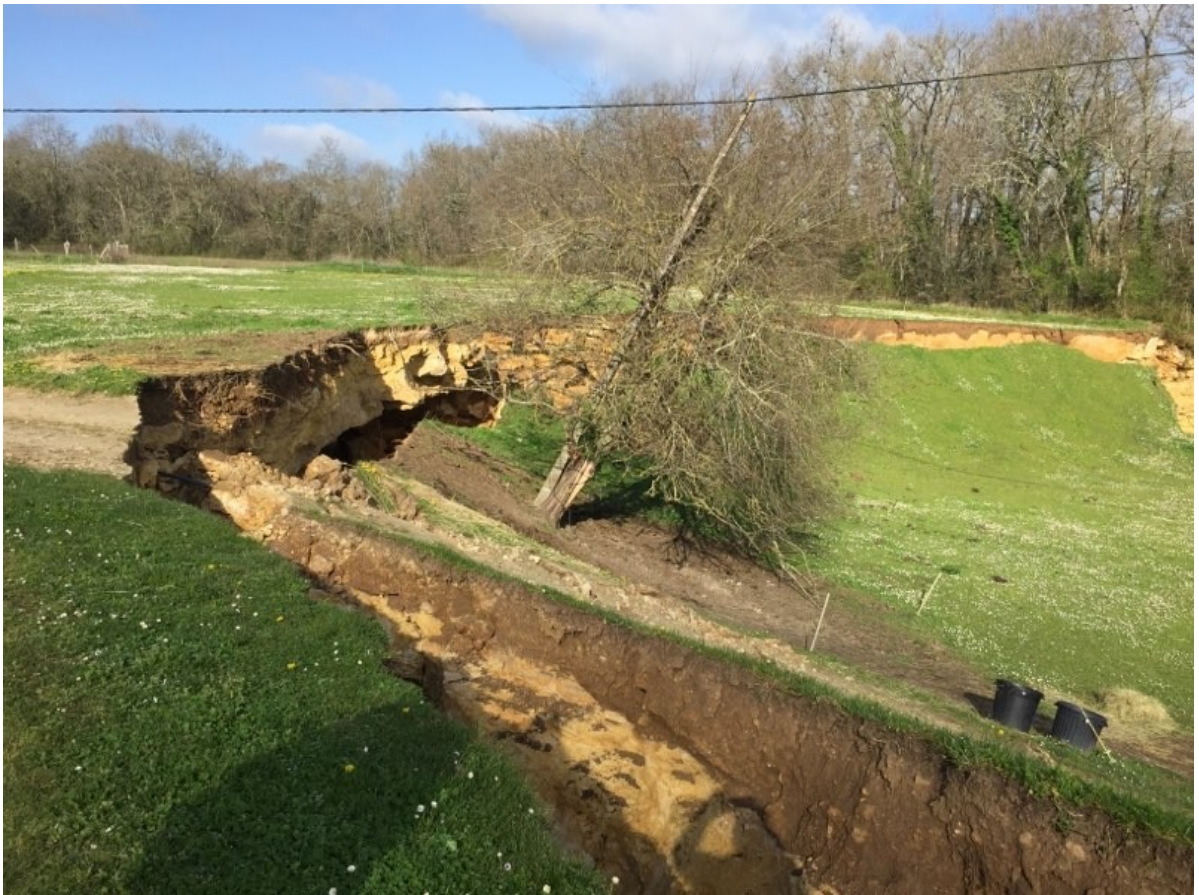
#### Les images – Origine quotidien Sud-Ouest :

Effondrement ce wee-kend de la carrière de Bellegarde que l'on avait topographié avec JP il y a 5 ans, Fred M, Yann, y avaient aussi participé, un effondrement de 55m de diamètre à quelques dizaine de mètres des habitations!

A l'entrée de la carrière les diverses affaires stockées se sont retrouvées à plus de 200m, des palettes en bois en haut des arbres, etc, provoqué par le souffle d'air ! comme un soufflet de forge de 50 m de diamètre! Un mur en briques retrouvé à 10m

D'après JP cette carrière avait 69% de vide, normalement c'est 50% et des hauteurs de plafond à 8m + saturation d'eau= ce qui est arrivé

Un cratère d'environ 60 mètres de diamètre sur sept mètres de profondeur s'est formé dans un pré, le samedi 13 mars après-midi, bloquant un cheval
