## Compte-rendu du pompage du fontis du château Bardins du : 17 mars 2016

**Lieu/grotte** : Cadaujac, château Bardins, fontis  
**Désobstruction** : pompage de la masse d'eau

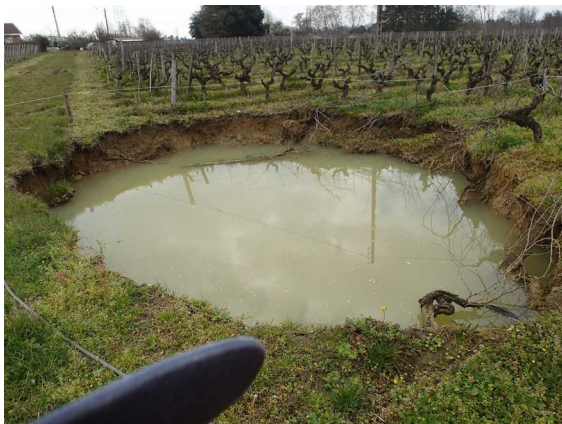
*Illustration 1: Niveau zéro la veille (le 16 mars 2016)*

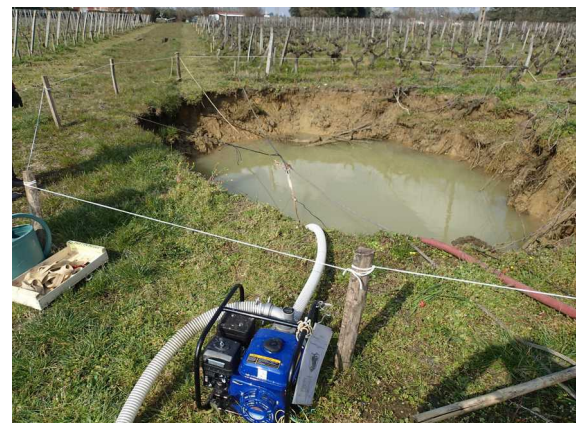
*Illustration 2: à 11h10, démarrage du motopompe*

Nous installons à 10h45 notre motopompe thermique, au débit théorique de 23m<sup>3</sup>/heure. Le démarrage du système se fait à 11h10.

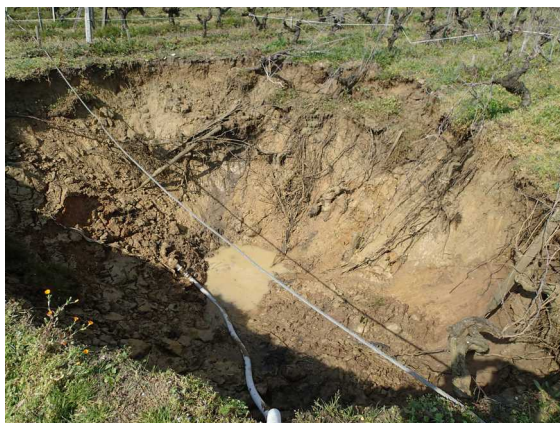
*Illustration 9: à 12h 30 : fin du  
pompage*

Le fontis a été vidé.

Pas de roche visible. Sous la laisse d'eau, un sondage avec une perche montre qu'il y a 1m de vase très souple qui s'arrête sur un sol dur, sans savoir si ce sol dur est rocheux ou argileux.

Le comblement du fontis se fera par une entreprise de travaux publics, dans les jours qui suivent.

Comme l'environnement du fontis va s'essorer, le niveau remontera.  
De plus si des pluies surviennent, il y aura là aussi une montée d'eau.  
Il faudra maintenir le niveau au plus bas avec la pompe immergée.
